investor: Obec Tuchoraz Tuchoraz 99, Český Brod, 282 01	autor dokumentace: www.aahladik.cz	Ing.arch. Tomáš Hladík hladik@arch.cz 604 662 601	ARCH ATELIER HLADÍK	datum: 1/2016
	autor návrhu: www.aahladik.cz	Ing.arch. Tomáš Hladík hladik@arch.cz 604 662 601		projektant části: www.aahladik.cz 604 662 601
akce: Obnova kapličky Panny Marie v Tuchorazi			profesní část: Architektonické a stavebně technické řešení	měřítko: 1:25
výkres: Půdorys a čelní pohled			číslo výkresu: D.1.1 b) 02

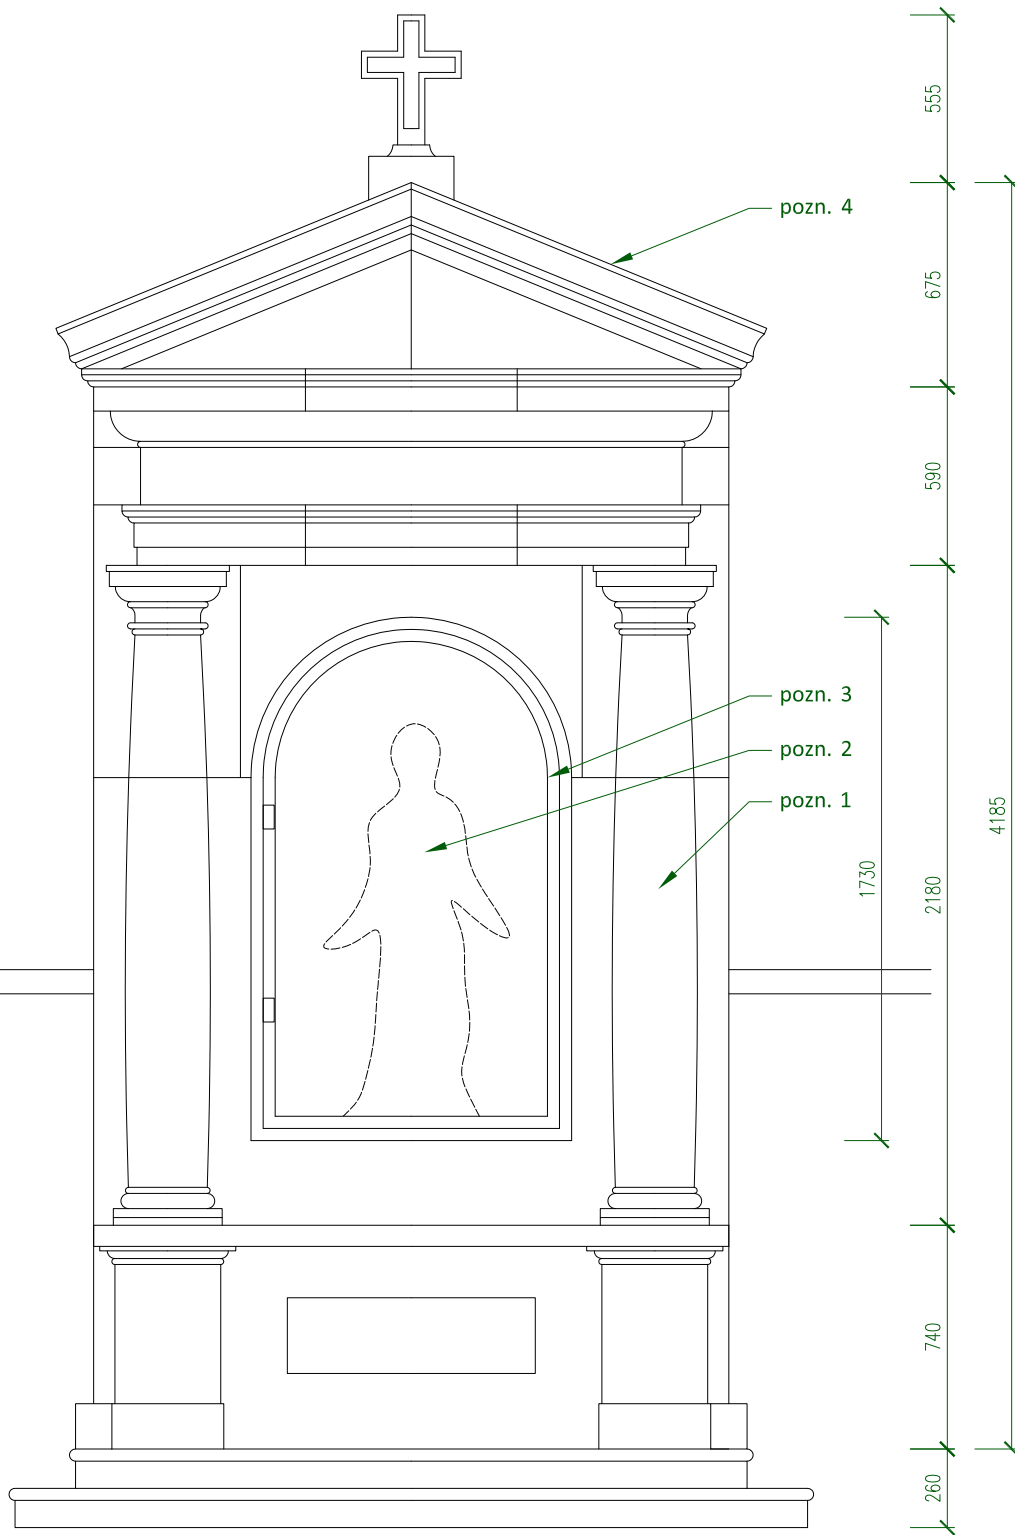
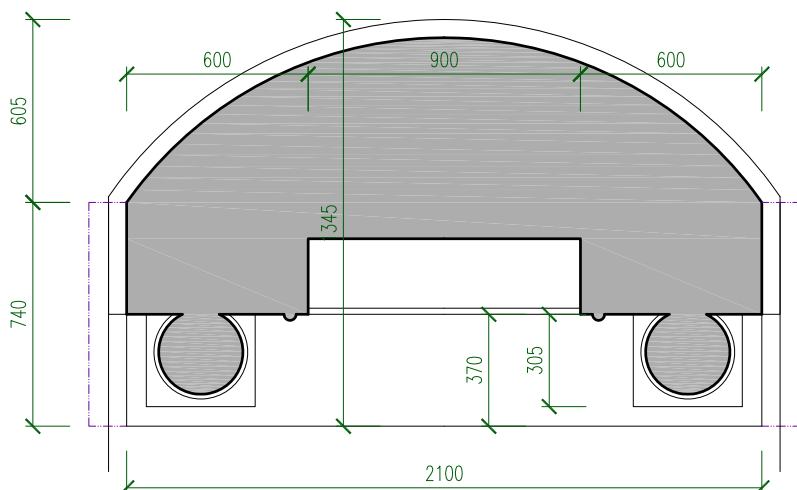
1. Stávající kamenný povrch kapličky včetně vnitřní plochy niky bude vyčištěn, poškozené části budou kamenicky opraveny a celý povrch bude opatřen hydrofobizačním přípravkem.
 2. Původní socha Panny Marie bude restaurátorsky opravena a bude restaurátorsky obnoven její polychromovaný povrch a bude vrácena zpět do niky.
 3. Původní nevhovující zasklení niky bude odstraněno včetně rámu a nika bude opatřena novým bezpečnostním sklem včetně rámu v kovářské černi.
 4. Střecha kapličky bude opatřena novou měděnou krytinou.
- Tato dokumentace nenahrazuje dílenskou dokumentaci, která bude zpracována dodavatelem před realizací.
 - Rozměry jsou orientační, je nutné ověření rozměrů dodavatelem těsně před realizací.
